Ghisa sferoidale: diagnosi frattografica di superfici gravemente compromesse da ossidazione superficiale

P. Iulita

Fiat Auto S.p.A. – P&PE – E.M.M. – Ingegneria dei Materiali

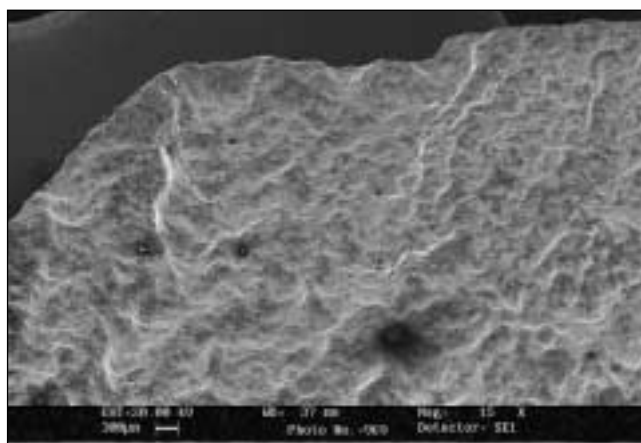
Un esempio è riportato nelle Figg. 1 e 2: la superficie in esame risulta inosservabile in quanto occultata dai prodotti di ossidazione.

Fig. 1 – Aspetto macro della zona di innesco: superficie completamente ossidata.

Fig. 1 – Origin region at low magnification: the surface is completely oxidized.

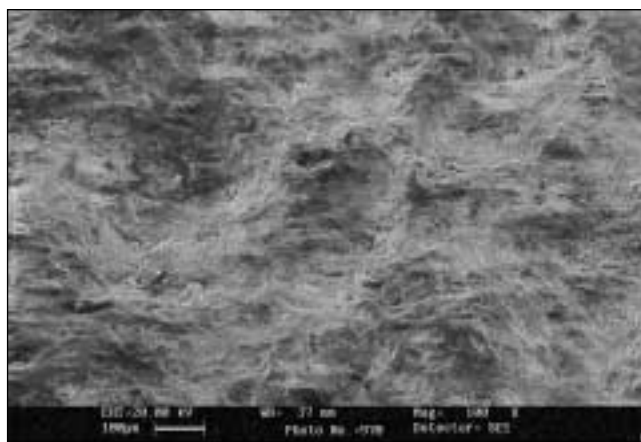
Fig. 2 – La presenza di ossido impedisce categoricamente di evidenziare la morfologia di frattura.

Fig. 2 – The presence of oxide prevents from pointing out the fracture morphology.

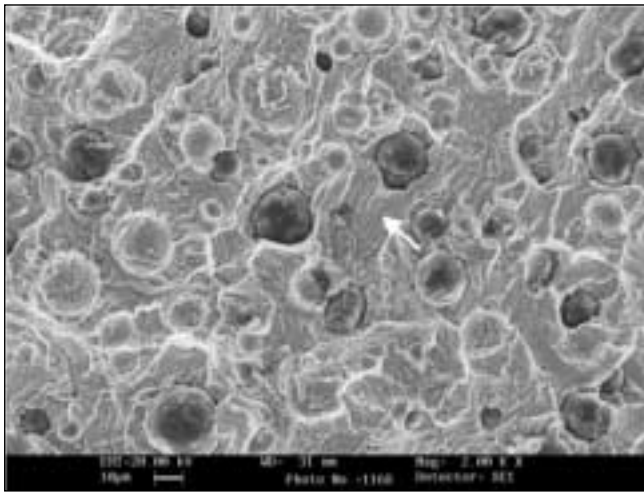
Fig. 3 – Rottura per fatica. Presenza delle tipiche striature (freccia); gli sferoidi sono ben inglobati nella matrice ferritica.

Fig. 3 – Fatigue rupture. Presence of the typical striations (see the arrow); the spheroids are well incorporated into the ferritic matrix.

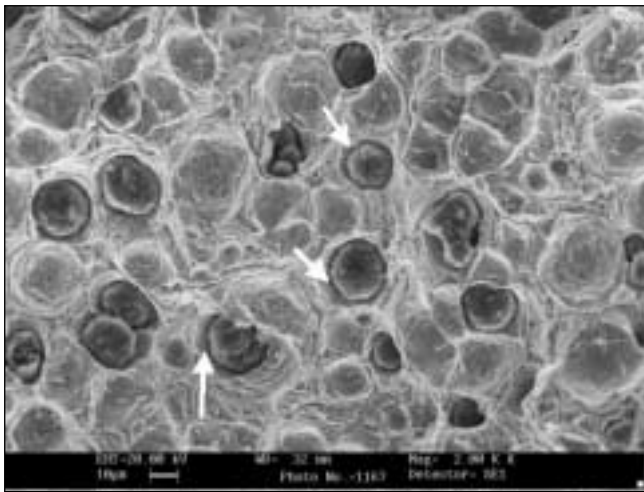
Fig. 4 – Rottura di schianto: presenza di duttilità; gli sferoidi non sono ben inglobati nella matrice metallica (si notino le scollature all'interfaccia tra le due fasi, in corrispondenza delle frecce).

Fig. 4 – Catastrophic rupture: presence of ductility; the spheroids are not well incorporated into the metallic matrix (note the separation at the interface of the two phases, in correspondence of the arrows).

L'aspetto generale e più evidente di una rottura di schianto è comunque la presenza di dimples, ovvero di morfologie simili a porosità duttili generate da coalescenza di microvuoti attorno a difetti o microinclusioni. I bordi dei dimples sono l'ultima porzione di materiale a cedere dopo un sensibile allungamento localizzato del materiale. Il cedimento duttile è particolarmente evidente nella fase ferritica che aggira gli sferoidi, per cui questi ultimi si presentano contornati da solchi stirati e non appaiono ben inglobati nella matrice metallica (Fig. 4).

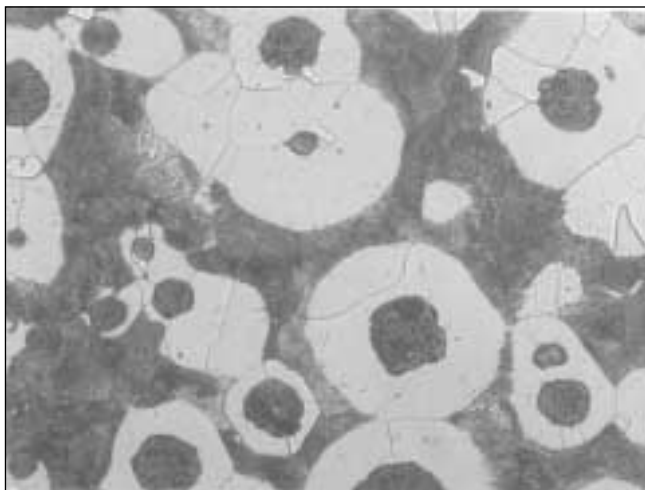
Quando una superficie metallica viene ossidata, essa subisce un attacco chimico che dissolve più o meno profondamente la superficie stessa. In Fig. 5 è evidenziata la struttura di una ghisa 60-38-10 tal quale attaccata con Nital. La stessa ghisa è stata trattata in cella umido-statica (40 °C, umidità rel. 100%) per 2 ore, dopo questo processo di ossidazione accelerata il provino è stato lavato con acqua ed asciugato con carta assorbente. L'analisi microscopica di questo campione (Fig. 6) mette in luce il danneggiamento ossidativo subito che non è uniforme ma selettivo: le zone nelle quali si verifica la maggiore aggressione sono quelle ferritiche disposte al contorno degli sferoidi, essendo molto più reattive rispetto ai carburi di ferro. Un attento esame rivela che anche le lamelle ferritiche della fase perlitica hanno subito una aggressione. Dal punto di vista micrografico l'aggressione dell'ossido evidenzia la struttura metallografica come il classico attacco acido con Nital, a conferma della selettività dell'attacco operato.

Fig. 5 – Struttura di una ghisa 60-38-10 attaccata con Nital (X 500).

Fig. 5 – Structure of a 60-38-10 cast iron, etched with Nital (X 500).

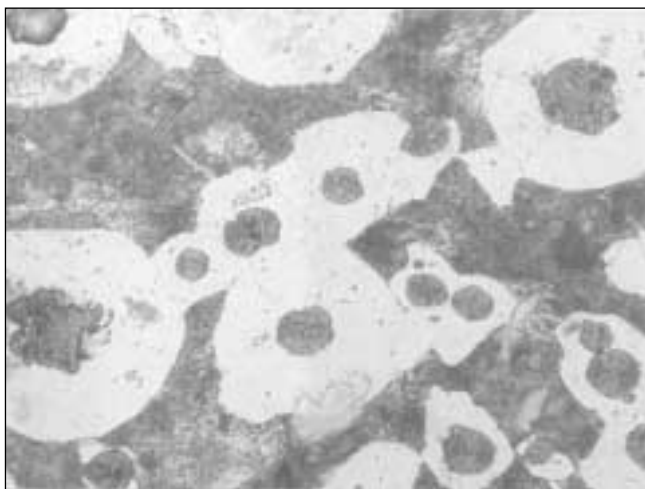
Fig. 6 – Provino lucidato di ghisa 60-38-10 (senza attacco con Nital) dopo ossidazione in cella umido-statica per 2 ore. L'aggressione ossidante mette in risalto la struttura.

Fig. 6 – Polished specimen of 60-38-10 cast iron (without etching with Nital), after oxidation in humidity chamber for 2 hours. The oxidizing aggression emphasizes the structure.

Nella lega solida i noduli grafíticos sono così contornati ciascuno da un anello di ferrite che – come dimostrato in Fig. 6 – è più facilmente aggredibile dal processo di ossidazione. La pulizia con citrato di ammonio dissolve successivamente le zone ferritiche ossidate a ridosso degli sferoidi lasciando una discontinuità che può essere erroneamente interpretata come scollamento duttile dei noduli conseguente ad un processo di rottura catastrofico. La soluzione aggressiva si insinua infatti all'interfaccia aggredendo laminamente la ferrite e dà quindi luogo a solchi che risultano geometricamente accoppiabili con il profilo degli sferoidi. La deformazione plastica produce invece solchi meno netti, tendenzialmente aperti e sfumati (vedere figg. 4 e 9).

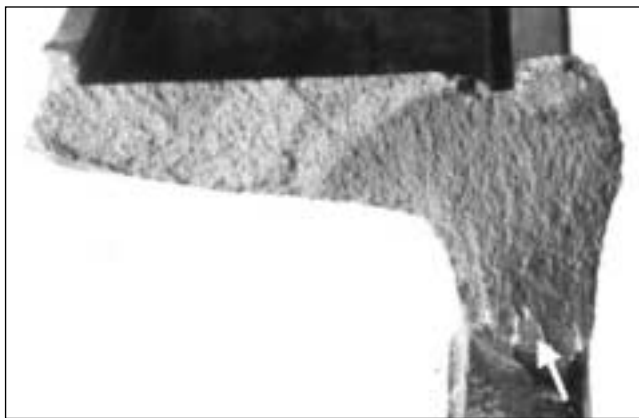
di rottura di un montante per mozzo ruota in ghisa 60-38-10, dopo un pesante processo ossidativo. Si notano due zone distinte: la prima – più scura – dalla parte dell'innesco e la seconda sul lato opposto. Dal punto di vista macroscopico la superficie in oggetto offre tutti gli indizi per individuare nel cedimento strutturale una tipica rottura per fatica.

Fig. 7 – Macromorfologia della superficie di rottura fortemente ossidata del montante mozzo ruota. Si nota una zona scura verso l'innesco (freccia) e una chiara nella regione opposta.

Fig. 7 – Macro morphology at low magnification of the strongly oxidized rupture surface of the suspension pillar. It is possible to note a dark zone toward the origin of the rupture (see the arrow) and a bright one in the opposite region.

Nel caso del montante qui esaminato, non sono state rilevate aree di questo tipo ma solo una vasta zona martellata, deleteria ai fini diagnostici in quanto situata proprio sull'innescò (si veda la macrografia in Fig.7).

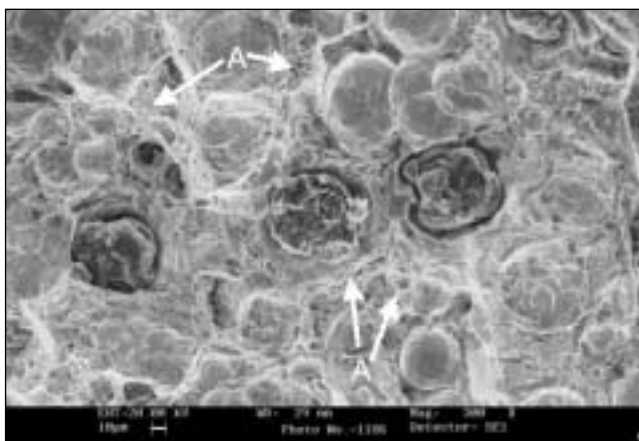
La Fig. 8 è stata realizzata in una zona prossima all'innesco, mentre la Fig. 9 appartiene alla zona terminale della rottura. Come si può constatare, entrambe le morfologie sono di tipo duttile, non si nota traccia di striature di fatica, gli sferoidi sono più o meno scollati dalla matrice metallica in entrambe le zone.

La concomitanza di tutti questi particolari porterebbe a concludere che la rottura del componente sia avvenuta inequivocabilmente di schianto per sovraccarico.

Fig. 8 – Aspetto morfologico in prossimità dell'innesco (zona scura in Fig. 7). Rottura apparentemente di tipo duttile (schianto). Assenza di striature, sferoidi in parte scollati, presenza di morfologie simili a dimples (A).

Fig. 8 – Morphological appearance near the origin (dark region in Fig. 7) The rupture appears to be ductile (catastrophic fracture). Fatigue striations are absent, the spheroids are only slightly bonded to the matrix, and dimples-like morphologies are present (A).

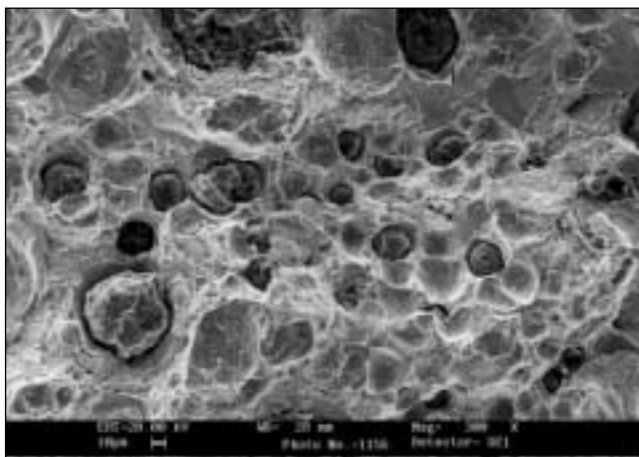
Fig. 9 – Aspetto morfologico della zona distante dall'innesco (zona chiara in Fig. 7). Rottura apparentemente di tipo duttile (schianto).

Fig. 9 – Morphological appearance of the region far from the origin (bright zone in Fig. 7). The rupture appears to be ductile (catastrophic fracture).

La prima considerazione è che – qualunque sia la dinamica della frattura – la zona opposta all'innesco non può che essere rotta di schianto. Quindi la Fig. 9 evidenzia – effettivamente e sicuramente – l'aspetto più o meno modificato di una rottura duttile.

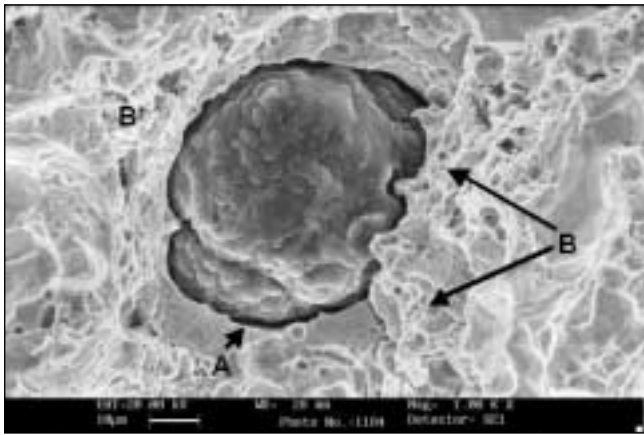
Fig. 10 – Zona affaticata: aggressione dell'ossido all'interfaccia sferoide/ferrite. Il solco copia geometricamente lo sferoide (A). Presenza di strutture apparentemente molto simili a microdeformazioni plastiche (B).

Fig. 10 – Fatigue fracture region: aggression of the oxide at the spheroid/ferrite interface. The interface opening around the spheroid follows geometrically its shape (A). Presence of structures apparently very similar to plastic microdeformations (B).

Un'analisi più attenta ad alto ingrandimento nella zona scura della superficie fratturata del montante mozzo ruota rotto in esercizio (Fig. 10) evidenzia uno sferoide circondato da un solco circolare (si ricordi che questo scollamento è tipico della rottura di schianto duttile). In questo caso però i bordi – a differenza di quelli osservabili nella zona schiantata – sono netti e non deformati plasticamente, a testimonianza che all'interfaccia sferoide/matrice metallica non sono intervenuti fenomeni di tenacità localizzata. Inoltre – diversamente dagli scollamenti da rottura duttile in Fig. 11 – il solco copia con geometrica precisione il bordo del nodulo grafítico.

Un ulteriore esame delle foto di Figg. 10 e 11 evidenzia inoltre il grande numero di pit di ossidazione, alcuni di dimensioni tali da poter essere scambiati – soprattutto a minore ingrandimento – per dimples. Tuttavia i bordi netti e non deformati non lasciano dubbi in proposito: le foto in Figg. 14 e 15 evidenziano a più alto ingrandimento le morfologie iperfini delle presunte tracce di duttilità riscontrate in entrambe le zone di propagazione. Nella zona scura (fase iniziale della rottura) tali micromorfologie si presentano spugnose e non microdeformate (Fig. 14), mentre in quella finale la struttura risultante comprende anche inequivocabili testimoni di reale microdeformazione (Fig. 15).

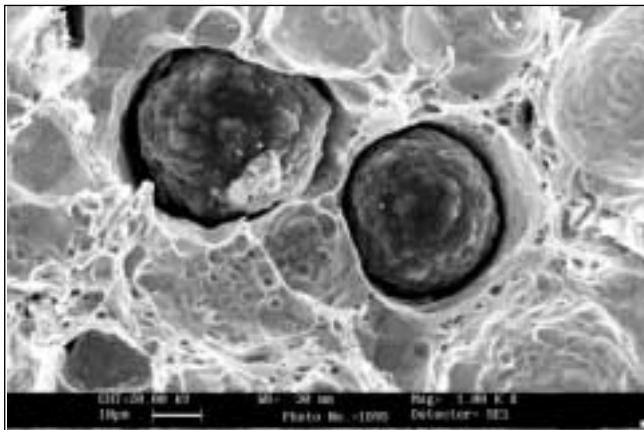
Fig. 11 – Zona schiantata: l'aggressione dell'ossido e del disossidante non hanno alterato eccessivamente il tipico andamento allargato dei solchi all'interfaccia sferoide/ferrite.

Fig. 11 – Region of catastrophic fracture: the aggression of the oxide and of the deoxidizing hasn't changed too much the typical enlarged course of the openings at the spheroid/ferrite interface.

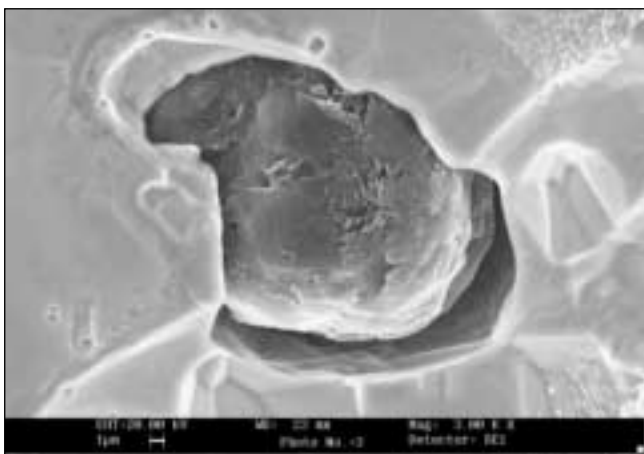
Fig. 12 – Provino lucidato, ossidato e disossidato. Sferoide centrato in una vasta area ferritica. Gap massimo di scollamento 4 μm .

Fig. 12 – Polished, oxidized and deoxidized specimen. Spheroid centred in a large ferritic area. Maximum opening: 4 μm .

La Fig. 12 riproduce uno sferoide contornato da una vasta area ferritica, conseguentemente l'aggressione in fase di dissoluzione dell'ossido è stata più rapida e lo scollamento risulta più vistoso (spessore solco superiore a 4 μm). Lo sferoide evidenziato nella Fig. 13 era originariamente contornato da uno strato assai sottile di ferrite, per cui l'aggressione ha agito sulle lamelle ferritiche della perlite, mettendo a nudo i gusci cementitici. La dissoluzione – come atteso – risulta più lenta e il gap di scollamento è solo di circa 1 μm .

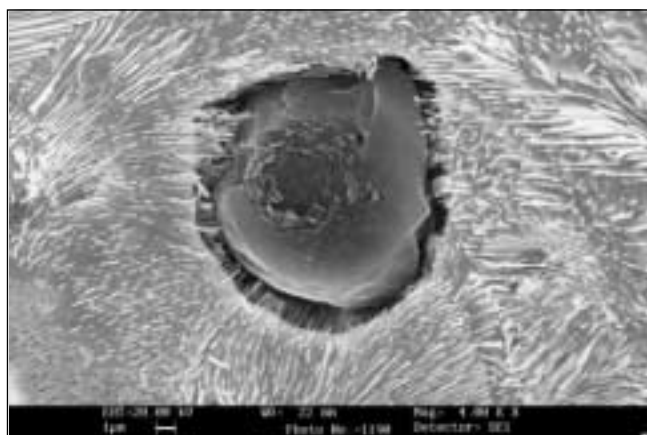
Fig. 13 – Provino lucidato, ossidato e disossidato. Sferoide centrato in una colonia perlitica. L'ossidazione ha aggredito la fase ferritica della perlite mettendo a nudo le lamelle di cementite. Gap massimo 1 μm .

Fig. 13 – Polished, oxidized and deoxidized specimen. Spheroid centred in a pearlitic area. The oxidation has attacked the ferritic phase of the pearlite, letting visible the cementite lamellas. Maximum gap: 1 μm .

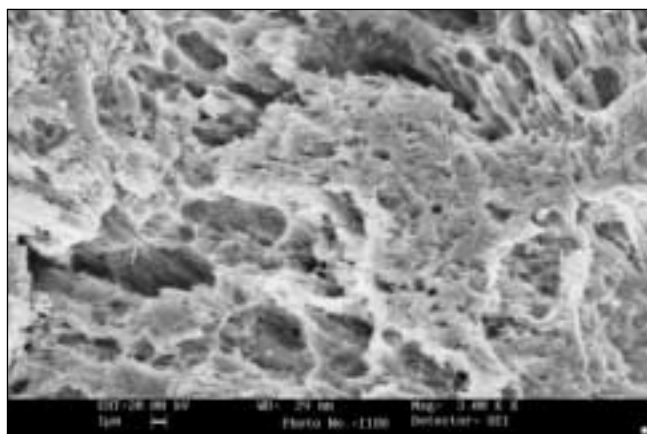
Fig. 14 – Zona affaticata: a più alto ingrandimento le zone di presunta deformazione duttile rivelano invece una morfologia di tipo spugnoso (aree ferritiche aggredite dal processo di ossidazione).

Fig. 14 – Fatigue region: at higher magnification the regions of presumed ductile deformation show a sponge-like morphology (ferritic areas attacked by the oxidation process).

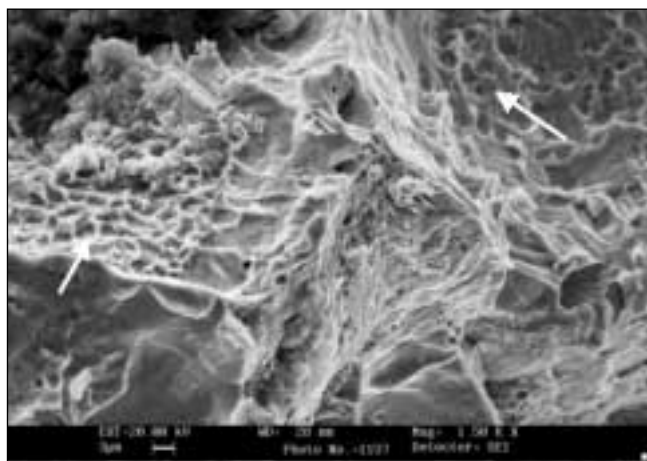
Fig. 15 – Zona rotta di schianto: sono individuabili alcune aree di morfologia inequivocabilmente duttile e non spugnosa (freccie).

Fig. 15 – Catastrophic fracture region: the aspect of some little areas is unequivocally ductile and it has not a sponge-like morphology (see the arrows).

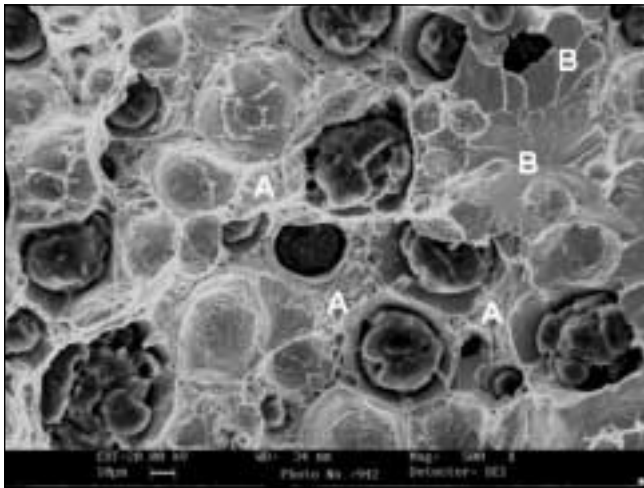
Il primo di questi si colloca nella zona di schianto e consiste nella possibile presenza di aree fragili (clivaggio), come già accennato al paragrafo relativo alle morfologie di rottura delle ghise. La Fig. 16 evidenzia una di queste micro-regioni di rottura mista duttile/fragile presente nella zona finale della rottura. La presenza di clivaggio in questo tipo di materiali è sempre un indizio di rottura di schianto.

Fig. 16 – Zona rotta di schianto: frattura di tipo misto (duttile - A - con aree di clivaggio - B -).

Fig. 16 – Catastrophic fracture region: fracture of mixed type (ductile, A, with cleavage areas, B).

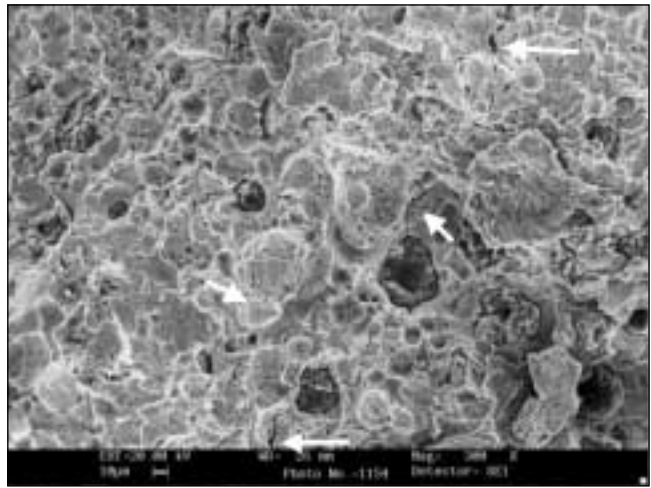
La presenza di microcricche secondarie parallele è quindi sintomo di fatica e può aiutare la corretta diagnosi frattografica. La Fig. 17 evidenzia queste cricche sulla superficie scura (verso l'innesco) del montante mozzo ruota oggetto della presente analisi, a conferma ulteriore che la rottura dello stesso è avvenuta per fatica.

Fig. 17 – Zona prossima all'innescò: si nota la presenza di microcricche secondarie (freccie) tipica delle rotture di fatica.

Fig. 17 – Region in the proximity of the fracture origin: it is possible to see the presence of secondary microcracks (see the arrows), which are typical of fatigue rupture.
