Fenomeni di corrosione delle infrastrutture metalliche di rilevanza storica

T. Pastore, M. Cabrini, S. Lorenzi, E. Rizzi, R. Ferrari, L. Coppola, G. Spirolazzi, G. Pisanelli, C. Cioffi, E. Lizzori

Corrosion phenomena of historic metallic infrastructures

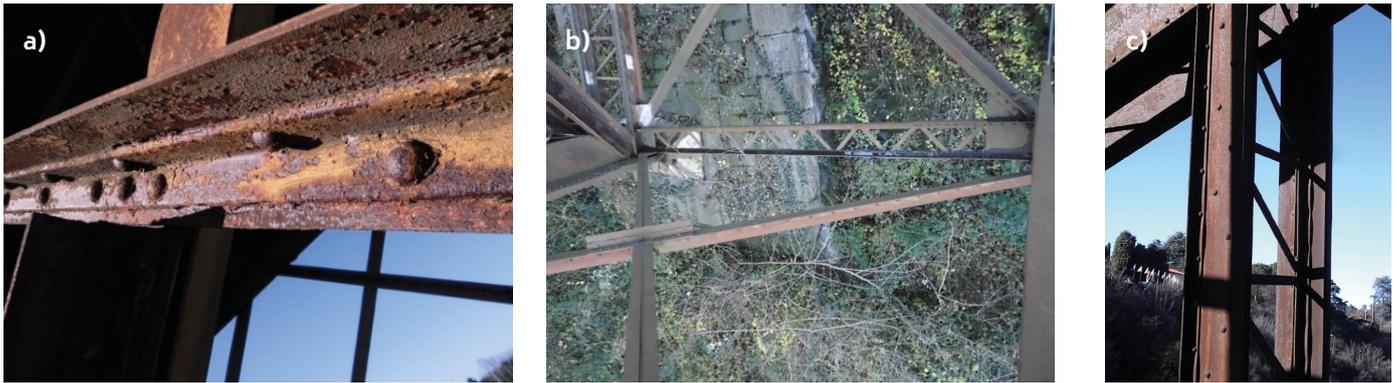
La morfologia di corrosione più evidente riscontrata sul ponte è quella di tipo generalizzato, legata essenzialmente all'esposizione ambientale della struttura all'atmosfera umida, su di una superficie lasciata scoperta dal progressivo danneggiamento del rivestimento protettivo. In zone singolari, la corrosione assume un carattere spiccatamente non uniforme, con assottigliamenti più marcati di quelli osservabili in media sulla struttura, come nell'esempio riportato in

Fig. 1a. La corrosione generalizzata risulta direttamente osservabile su tutti gli elementi della struttura, fatta eccezione per la porzione sottoposta agli interventi del 1992, dove il rivestimento, ancora relativamente continuo, lascia visibili tracce di corrosione solo in corrispondenza delle fessure tra le parti chiodate, dove la rottura del rivestimento mostra segni del procedere dell'attacco al loro interno. Nell'impossibilità di operare valutazioni sperimentali, a causa della lunga durata richiesta da queste prove, la stima della corrosività ambientale è stata ottenuta mediante le relazioni empiriche riportate nelle norme tecniche UNI EN ISO 9223 e EN ISO 9224, che legano la velocità di corrosione attesa nel primo anno ai parametri ambientali di temperatura, umidità relativa media, deposizione sulla superficie del metallo di cloruri e di SO₂ [8]. In base a questa valutazione ambientale si possono assumere condizioni di aggressività medio-bassa.

Fig.1 - Corrosione generalizzata a); poulitice corrosion in elementi obliqui con sezione a "L" b); e verticali c) – General corrosion a); poulitice corrosion in oblique "L" shaped elements b); and vertical elements c).

In zone particolari della struttura, il danneggiamento è più accentuato per l'instaurarsi di un particolare microclima. Per un design non adeguato, in queste zone si manifesta un ristagno di acqua per periodi prolungati e, soprattutto, si presentano condizioni favorevoli alla condensazione di umidità per capillarità nei depositi che vi si accumulano, il tutto aggravato dalla raccolta di sali e inquinanti atmosferici. Tali sostanze possono accumularsi nel tempo e il loro dilavamento ad opera delle precipitazioni meteoriche non avviene in modo efficace. La

Fig. 1(b e c) mostra una tipica situazione in corrispondenza di elementi obliqui o, ancora di più, di quelli orizzontali, ove la raccolta e l'accumulo di detriti e sporcizia è inevitabile per profili con geometria a "L" e a "U" con concavità rivolta verso l'alto. La stessa situazione si riscontra anche su elementi verticali. La formazione di uno strato di "sporcizia" a diretto contatto con la superficie metallica costituisce un mezzo poroso, con interstizi di dimensione capillare tra una particella e l'altra, in cui può avvenire la condensazione "per capillarità", a livelli di umidità di molto inferiore a quella di saturazione. Questo porta alla presenza continua di un elettrolita a contatto con il metallo, con una condizione di bagnamento più accentuato, del tutto differente da quello delle parti esterne, a diretto contatto con l'aria. La presenza di sali igroscopici all'interno del particolato solido facilita ancor di più tale bagnamento continuo, dando inoltre luogo a una fase ac-

quosa salina e aggressiva. A questo si può aggiungere poi anche l'azione di polveri elettroattive (quali quelle carboniose prodotte dai processi di combustione dei motori) che stimolano la corrosione per accoppiamento galvanico, poiché costituiscono catodi efficaci per i fenomeni di riduzione dell'ossigeno. In questo contesto si possono raggiungere velocità di corrosione decisamente rilevanti, favorisce la formazione di coppie galvaniche sulla superficie del metallo, tra aree con differente areazione, conducendo così ad attacchi fortemente disomogenei e localmente più accentuati.

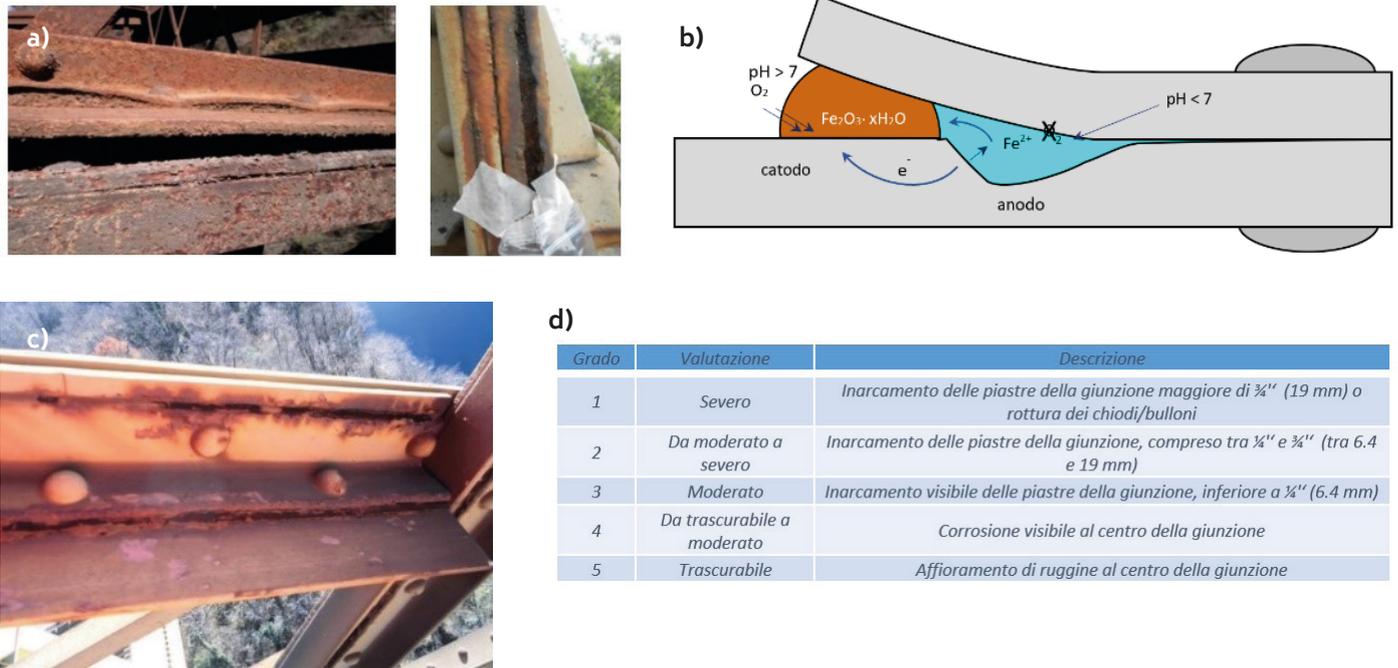
Sugli elementi "sottili" del ponte, all'interno delle fessure degli elementi chiodati, l'attacco avviene per corrosione in fessura (Fig. 2). Questo tipo di attacco interessa interstizi di ampiezza 0.1-3 mm, tale da permettere la penetrazione di acqua, impedirne poi la fuoriuscita e ostacolare l'accesso di ossigeno verso le zone distanti dall'imbocco. La corrosione all'interno della fessura si somma a quella atmosferica che coinvolge le superfici esterne della giunzione stessa. Inoltre, può produrre una deformazione dell'elemento chiodato a opera dei prodotti di corrosione espansivi generati nella fessura, determinando il "pack rust". Ne consegue che la risposta strutturale dell'elemento non solo può risultare alterata dall'assottigliamento, ma anche dalla deformazione indotta nell'elemento stesso, dovuta all'accumulo dei prodotti di corrosione nella fessura.

Fig.2 - Deformazione degli elementi chiodati dovuta alla corrosione in fessura a) e meccanismo di corrosione nelle zone di giunzione o schermate b). Effetto dell'applicazione di sigillanti all'imbocco delle fessure c) e gradi di danneggiamento d) – Riveted elements deformation due to crevice corrosion a); corrosion mechanism at riveted joints b). Effect of sealers applied at crevice mouth c) and damage ranking d).

Il meccanismo di corrosione in fessura si avvia con la penetrazione di acqua e, in condizioni favorevoli, i prodotti di corrosione che ne derivano si compattano nella fessura e di fatto la sigillano. In questa evenienza, la corrosione avviene unicamente all'esterno e rimane trascurabile nella fessura. In elementi sottili, fissati con chiodi troppo distanziati tra loro, questo non accade e la formazione di prodotti di corrosione espansivi può invece imbozzare gli elementi affacciati. La fessura si allarga, favorendo così un'ulteriore penetrazione di acqua e ossigeno dall'esterno. Quando ciò avviene, sono gli stessi prodotti di corrosione che facilitano, per la loro natura porosa, la condensazione dell'umidità, trattengono l'acqua e le specie aggressive in essa disciolte; in tale elettrolita, composto da una rilevante componente solida, l'attacco per corrosione può agire con continuità. La conformazione della fessura, poi, induce una coppia galvanica (Fig. 2b) tra le aree catodiche poste in prossimità dell'imbocco, dove l'ossigeno arriva in modo agevole, e le zone anodiche poste più in profondità, dove l'accesso è impedito. Si produce un attacco localizzato in un'area distante dall'imbocco di circa una volta, una volta e mezzo l'apertura della fessura. L'assottigliamento può raggiungere un'entità rilevante. Il pH dell'ambiente nella zona anodica diminuisce e au-

menta la solubilità degli ioni ferro alla superficie del metallo ove questo si corrode. Si ha così un meccanismo autocatalitico difficile da bloccare con interventi esterni che non siano in grado di agire direttamente sul processo. Quest'ultimo aspetto è ben evidenziato dalle immagini che si hanno della parte del ponte sottoposta agli interventi di manutenzione del 1992 (Fig. 2c). In questi interventi, quantunque si sia scelto un ciclo ad elevate prestazioni, applicato su di un substrato preparato in modo accurato per sabbiatura, non si è bloccata la corrosione in fessura e, oggi, appaiono evidenti i segni esterni dell'attacco. L'intervento di pitturazione effettuato a quell'epoca mostra traccia dell'applicazione di un sigillante non penetrante nella fessura, tuttavia insufficiente per estendere la durata della protezione.

L'entità del "pack rust" sulle opere chiodate e imbullonate è usualmente valutata in base all'allargamento indotto nella fessura. Nel Nord America [9-10] si utilizza la scala riportata in Fig. 2d. Sulla struttura del ponte si possono osservare diversi esempi di corrosione con formazione di "pack rust" (Fig. 2c). Ovviamente, non è visibile l'entità dell'assottigliamento derivante da questa forma di corrosione.

ni elementi in una caratteristica "festonatura" (Fig. 2a), è il risultato dell'accumulo dei prodotti di corrosione che, rigonfiandosi, provocano la deformazione degli elementi snelli nelle zone lontane dai chiodi, che agiscono come punti di chiusura che contrastano tale processo. Tali fenomeni assumono una particolare intensità qualora la spaziatura limiti l'effetto di confinamento. Viceversa, negli elementi di elevato spessore e adeguata spaziatura tra i chiodi, come per le parti più importanti dell'arco e per gli elementi delle pile, l'imbozzamento resta assente e l'attacco in fessura non riesce a svilupparsi (Fig. 2a).

la necessità di attuare un approccio differente di gestione e manutenzione rispetto a quanto avvenuto in passato, necessariamente basato su cicli di manutenzione del rivestimento a intervalli ravvicinati, tanto più frequenti quanto più sottile sarà la stima del reale sovrappessore di corrosione residuo, in relazione alla velocità di corrosione attesa. Da qui, la necessità di valutare da un lato lo stato di danneggiamento e stimare e monitorare dall'altro la corrosività atmosferica agente sul ponte, rimuovendo le situazioni di alta aggressività connesse all'insorgenza di particolari microclimi e intervenendo sul design nelle zone di difficile accesso per l'applicazione del rivestimento.
