La valutazione della velocità di corrosione nei cavi post-tesi delle strutture in calcestruzzo armato precompresso

E. Proverbio, M. Giglio, A. Gennari Santori

Evaluation of corrosion rate of post tensioned tendons in prestressed concrete structures

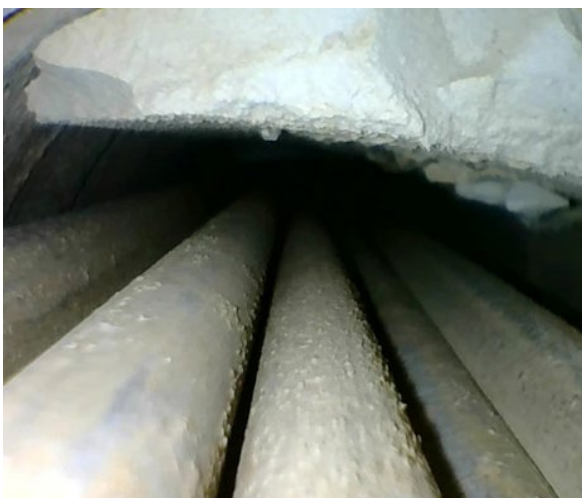
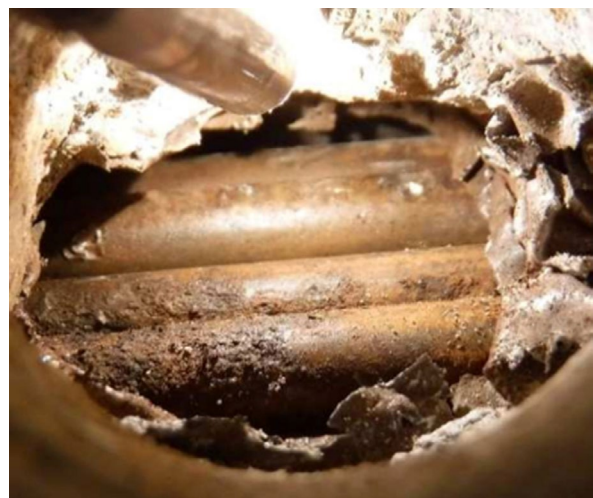
affollamento dei condotti ha portato con una certa frequenza, in particolar modo nelle strutture più vecchie ad una difficoltà di intasamento con il risultato di lasciare interi tratti di condotti primi di malta. Pur tuttavia le condizioni di isolamento dei condotti, la ridotta umidità relativa portano, in alcuni casi, i fili a lavorare in un contesto di "corrosione" atmosferica in ambiente blandamente aggressivo. Una volta individuate con tecniche di tomografia acustica la presenza di cavità non intasate, l'accesso ai condotti attraverso microfori e l'utilizzo endoscopie a fibra ottiche ha permesso di osservare lo stato di conservazione dei cavi che in taluni casi si mostra sorprendentemente buono dopo quasi 50 anni di vita. (Fig. 1). La stima della velocità di corrosione in questo contesto non è facile e richiede una conoscenza adeguata delle condizioni effettive in cui si trovano i cavi che sono rapidamente modificate nel momento stesso in cui viene effettuato l'accesso al condotto. È comunque la possibilità di formare acqua condensata che promuove in maniera significativa l'innesco e la propagazione della corrosione [8].

Fig.1 - Stato di conservazione dei cavi post-tesi in condotti non intasati. Rilievo effettuato su alcune strutture della metà degli anni '70. / Surface condition of post-tensioned wires in ungrouted ducts. Observations carried out on structures built in the half of the '70s.

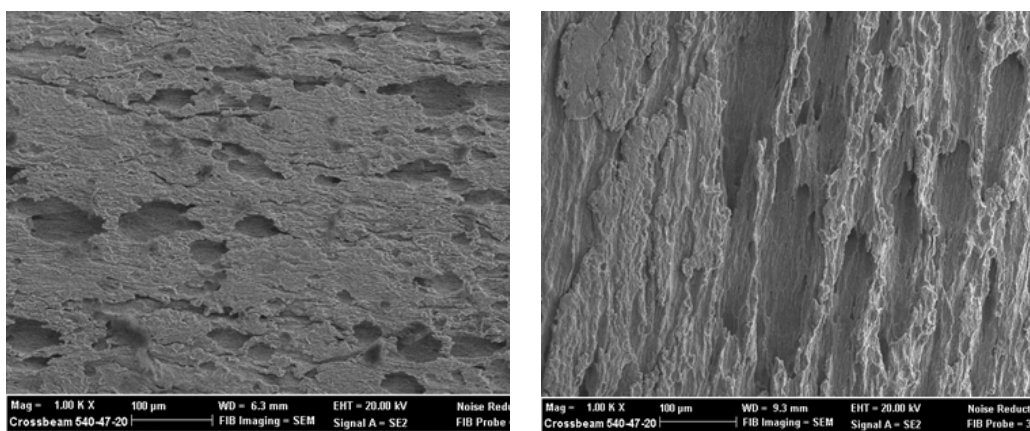
di corrosione sui fili di acciaio, nonostante la scarsa capacità di intasamento. Sulla superficie dei fili di acciaio sono stati osservati solo pochi punti di corrosione di profondità limitata, essendo la maggior parte dell'attacco corrosivo (sebbene limitato in profondità) ristretto all'area di contatto tra filo e filo. Tale situazione si rifletteva sulle misurazioni elettrochimiche, nonostante il potenziale di corrosione relativamente basso (inferiore a $-0,350$ V vs Cu/CuSO_4) la velocità di corrosione media era piuttosto bassa.

Fig.3 - Attacchi corrosivi osservati sulla superficie dei fili estratti dal condotto di una trave del viadotto Ritiro (A20). / Corrosion attacks observed on steel wire extracted from a beam of the Ritiro viaduct (A20 highway).

Le misure sono state inoltre influenzate dal basso contenuto di acqua nella boiaccia (in particolare per LPR, in misura minore per GPT). La riduzione della sezione trasversale per corrosione omogenea su tutta la superficie del filo è cautamente stimata in circa $8 \mu\text{m}/\text{anno}$ (cioè circa $160 \mu\text{m}$ in 20 anni); tuttavia, se limitiamo, come osservato, l'attacco corrosivo alla piccola porzione di superficie del filo nel punto di contatto con altri fili, stimato sulla base

dell'osservazione visiva in circa 1/10 dell'intera superficie laterale, la riduzione del diametro lungo la linea di contatto filo-filo arriverebbe a circa 1,6 mm in 20 anni.
