## Prevenzione del difetto white film con l'impiego dell'innovativo impregnante Durosol® Hüttenes-Albertus

a cura di: Dr. Paolo A. Feltrin, Dr. Matteo Pesci

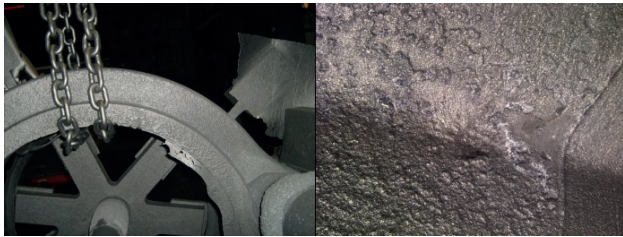
**Fig. 3** - Superficie di un getto butterato riconducibile al difetto denominato white film [2].

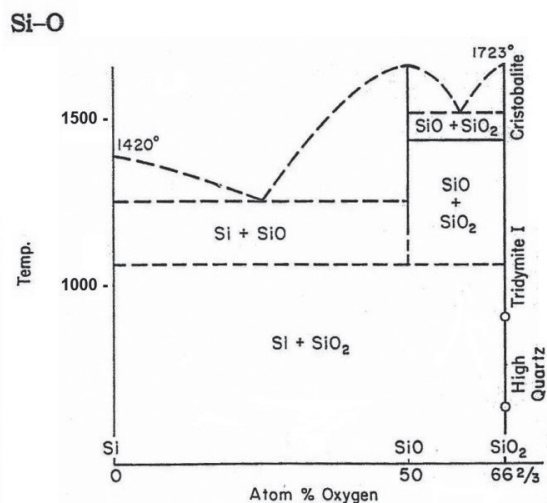
**Fig. 6** - Diagramma di fase binario del sistema Si-O [6].

Seguendo il diagramma di fase in Fig. 6, una fase SiO ipotetica si forma a temperature comprese tra 1180 °C e 1720 °C. Analisi successive hanno confermato l'esistenza della fase SiO attraverso la reazione di Si con eccesso di SiO<sub>2</sub>, al punto di fusione del silicio (circa 1417 °C) [7]; successivamente attraverso un confronto della misura solubilità/concentrazione di ossigeno nel silicio con calcoli teorici [8].

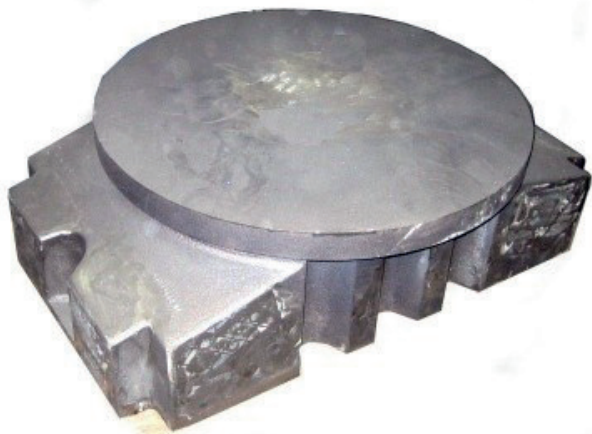
**Fig. 9** - Tavola rotante (per cortesia Fonderia di Kolbus, Rahden – DE) [1].

Per questo secondo caso il team di lavoro ha scelto come getto di prova una tavola rotante (Fig. 9). Il getto dal peso di 1625 kg è stato realizzato in ghisa sferoidale EN-GJS-400-15, utilizzando principalmente sabbia rigenerata dal processo di formatura con resina furanica.

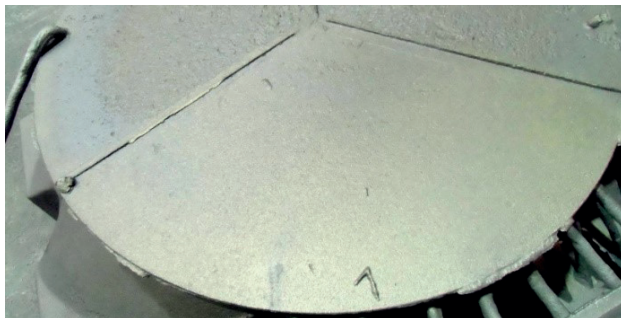
**Fig. 12** - Risultato fusorio del primo settore, l'unico con l'applicazione del Durosol® 9125 W20 (cfr.

Tab. 2) [1-2].

La porzione 1, trattata con il nuovo impregnante Durosol® 9125 W20, presenta una superficie liscia ed esente da qualsiasi tipo di difetto, senza modifiche sostanziali sulla miscela di sabbia o sul tipo di resina/catalizzatore. Nella porzione 2, dove è stata aumentata la quota di sabbia nuova, si nota una superficie ancora rugosa, seppur con un miglioramento come previsto dalla teoria. La porzione 3, utilizzata come controllo di riferimento secondo il

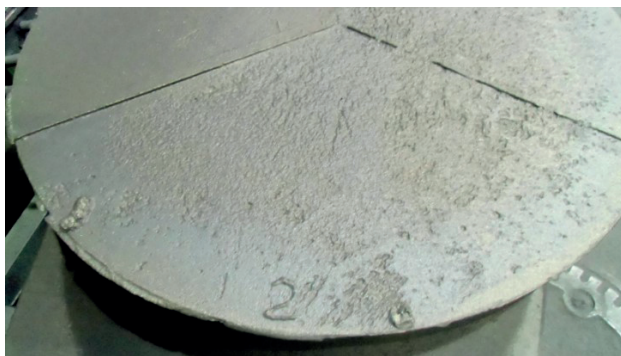
**Fig. 13** - Risultato fusorio del secondo settore (cfr.

Tab. 2) [1].

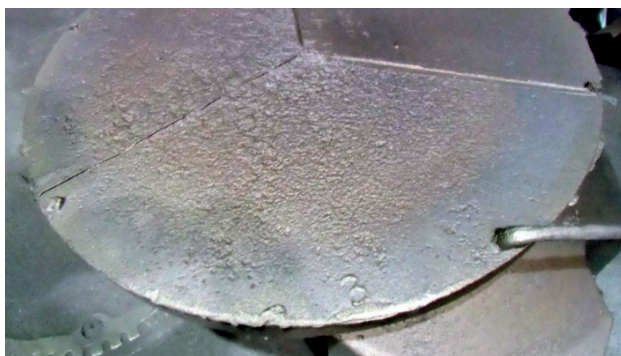
**Fig. 14** - Risultato fusorio del terzo settore (cfr.

Tab. 2) [1-2].

processo tipico della fonderia, mostra invece una superficie molto rovinata.

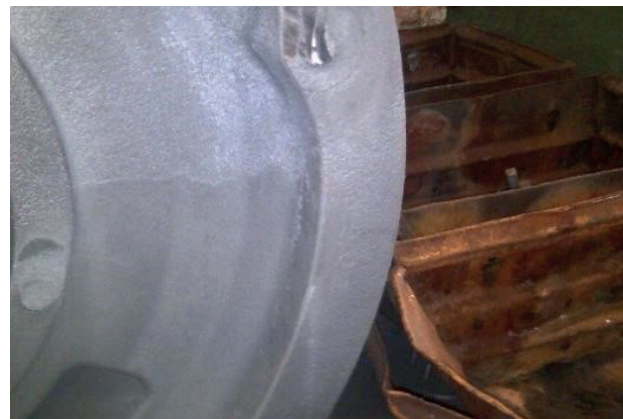
**Fig. 15** - Zona di demarcazione di un getto impianto eolico [1-2].

Il risultato fusorio di questo terzo caso su un getto per impianto eolico è visibile in Fig. 15. Come si può notare la zona di demarcazione è molto netta già ad occhio nudo.

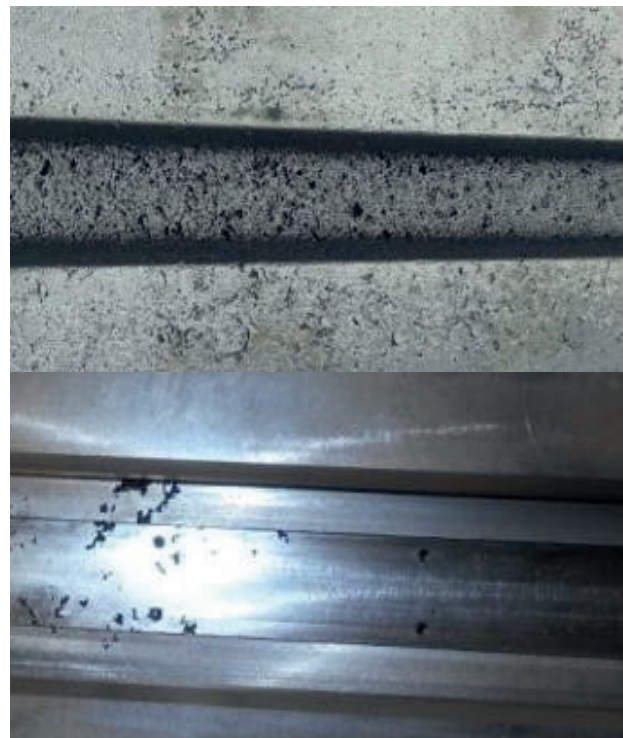
**Fig. 16** - Superficie del grezzo realizzato in una fonderia italiana: grezzo dopo granigliatura (in alto) e dopo lavorazione meccanica (in basso).

Anche in Italia è stato possibile verificare il funzionamento del nuovo impregnante Durosol® 9125 W20. La fusione, realizzata con l'intonaco tradizionale e secondo le usuali condizioni della fonderia, mostrava il difetto riportato in Fig. 16.

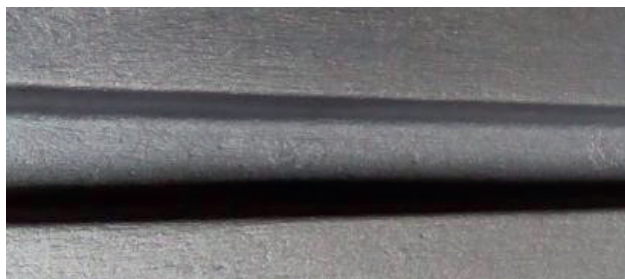
**Fig. 17** - Superficie dello stesso grezzo di Fig. 16 dopo l'applicazione dell'impregnante Durosol® 9125 W20.

La superficie del getto ottenuta dopo l'applicazione dell'impregnante Durosol® 9125 W20 appare perfettamente pulita e priva del difetto white film (Fig. 17).
