# Effetto del trattamento a vapore sulla resistenza a corrosione di componenti in acciaio sinterizzato

*Scopo della ricerca è valutare la reale efficacia del trattamento a vapore nel migliorare la resistenza a corrosione di componenti industriali ferrosi sinterizzati. Il presente lavoro riporta i primi risultati relativi a teste di pistone per compressori da frigo sinterizzati, in lega Fe-C a microstruttura ferritico-perlitica. I materiali e le superfici sono stati caratterizzati mediante microscopia ottica ed elettronica a scansione, analisi d'immagine, microanalisi EDXS, misura della densità e della porosità, diffrazione a raggi X. La resistenza a corrosione è stata valutata mediante prove potenziostatiche e potenziodinamiche in cloruro di sodio 0.05M e acido solforico 0.05M, prove di resistenza a polarizzazione, prove per perdita di massa in soluzioni di acido solforico a diluizione crescente e prove in nebbia salina secondo la normativa ISO 9227 (1990). I test sono stati effettuati in parallelo sui componenti sinterizzati e su quelli trattati a vapore. La caratterizzazione elettrochimica ha mostrato un miglioramento della resistenza a corrosione del trattato a vapore, rispetto

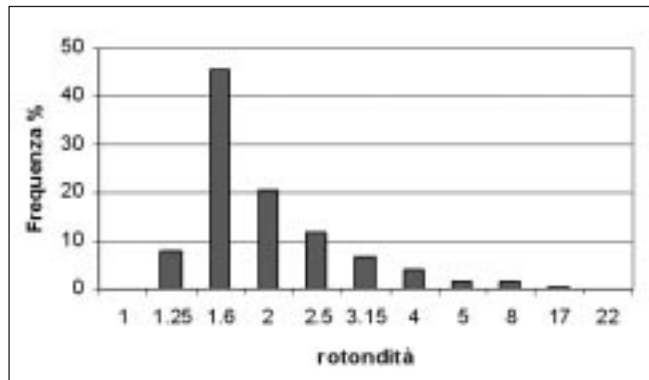
Fig. 3 – Frequenza della rotondità dei pori presenti nella testa del pistone.

Fig. 3 – Pore roundness frequency inside piston head.

La porosità, valutata per mezzo di analisi d'immagine computerizzata su sezioni del pistone preparate metallograficamente in modo opportuno, è risultata variabile da un minimo del 15%, corrispondente alla testa del pistone, parte successivamente sottoposta alla prova di corrosione, ad un massimo del 19.4% nelle pareti. La rotondità media dei pori della testa del pistone è di 1.88. Le figure 2 e 3 riportano rispettivamente la distribuzione delle aree dei pori e la curva di frequenza della rotondità nella testa di pistone.

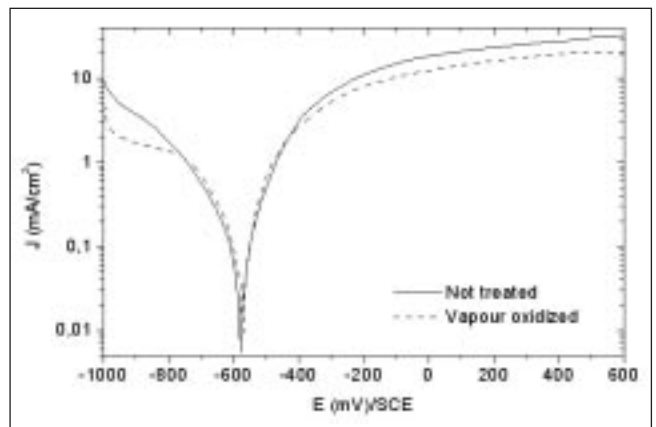
Fig. 9 – Curve potenziodinamiche di polarizzazione registrate in soluzione aerata di  $\text{H}_2\text{SO}_4$  0.05M a  $25^\circ\text{C}$  per i campioni sinterizzati e trattati a vapore.

Fig. 9 – Potentiodynamic polarization curves recorded on ferrous specimens in aerated 0.05 M  $\text{H}_2\text{SO}_4$  solution at  $25^\circ\text{C}$ .

**Prove elettrochimiche in regime dinamico.** Le curve potenziodinamiche di polarizzazione registrate in soluzione aerata di H<sub>2</sub>SO<sub>4</sub> 0.05 M sono riportate in figura 9. Considerando il ramo anodico delle curve si osserva un rapido incremento della densità di corrente al di sopra del potenziale di corrosione (-580 mV/SCE), come risultato della reazione di dissoluzione del materiale metallico.

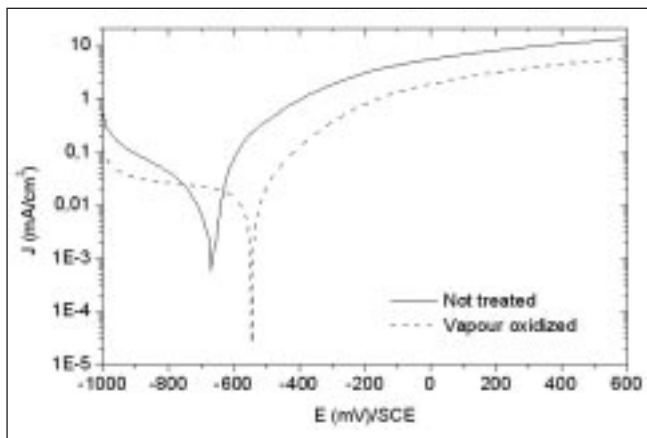
Fig. 10 - Curve potenziodinamiche di polarizzazione registrate in soluzione aerata di NaCl 0.05M a 25°C per i campioni sinterizzati e trattati a vapore.

Fig. 10 - Potentiodynamic polarization curves recorded on ferrous specimens in aerated 0.05 M NaCl solution at 25°C.

Un miglior comportamento a corrosione si evidenzia in ambiente neutro, dove il campione ossidato presenta una maggiore stabilità, come si evidenzia dal grafico di figura 10, che riporta le curve di polarizzazione registrate in soluzione aerata di NaCl 0.05 M.

Si osserva, infatti, come il potenziale di corrosione del campione ossidato risulti spostato verso valori meno negativi (-550 mV/SCE) rispetto al non trattato (-700 mV/SCE).

La corrosione irregolare dello strato superficiale è in accordo con l'andamento del grafico relativo alla prova (figura 10): la formazione (non avvenuta) di uno strato compatto e uniforme di prodotti di corrosione sull'intera superficie avrebbe esercitato una sorta di protezione, con una diminu-

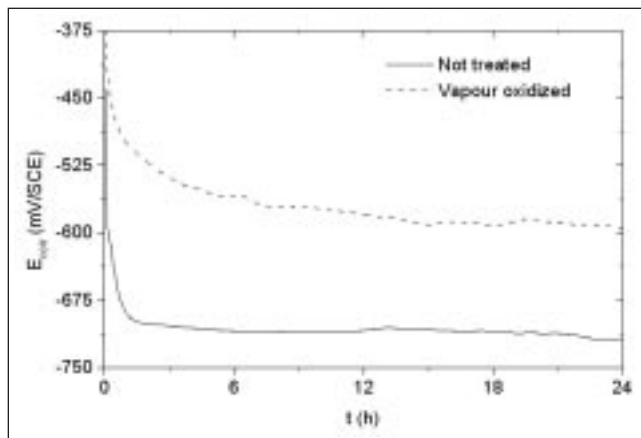
Fig. 12 - Andamento del potenziale di libera corrosione in funzione del tempo in soluzione aerata di NaCl 0.05M per i campioni sinterizzati e trattati a vapore.

Fig. 12 - Free corrosion potential vs. exposure time recorded on ferrous specimens in aerated 0.05 M NaCl solution at 25°C.

In ambiente neutro si evidenzia un buon accordo tra l'andamento del potenziale di libera corrosione,  $E_{\text{corr}}$ , in funzione del tempo ed i risultati delle prove potenziodinamiche. Dalla figura 12 si osserva, infatti, come il campione ossidato presenti un andamento di  $E_{\text{corr}}$  caratterizzato da una rapida diminuzione iniziale seguita dal progressivo raggiungimento di un valore costante pari a circa -600 mV/SCE, di ben 125 mV superiore a quello fatto registrare dal campione non trattato (-725 mV/SCE). La caduta iniziale del potenziale di

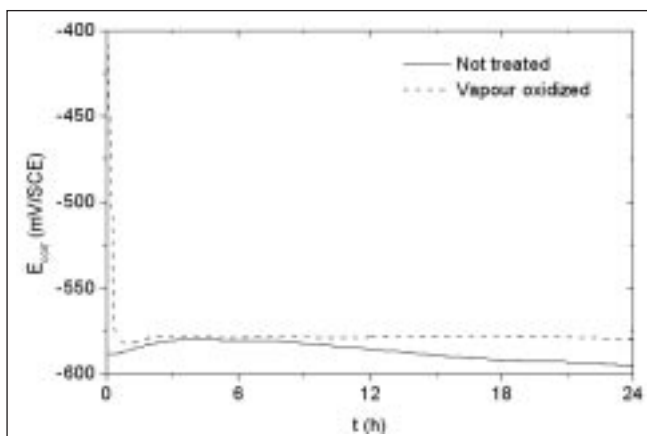
Fig. 11 - Andamento del potenziale di libera corrosione in funzione del tempo in soluzione aerata di H<sub>2</sub>SO<sub>4</sub> 0.05M per i campioni sinterizzati e trattati a vapore.

Fig. 11 - Free corrosion potential vs. exposure time recorded on ferrous specimens in aerated 0.05 M H<sub>2</sub>SO<sub>4</sub> solution at 25°C.

**Prove elettrochimiche in regime statico.** Lo scarso comportamento a corrosione del campione ossidato in ambiente acido è confermato dall'andamento del potenziale di corrosione in funzione del tempo riportato in figura 11.

Si evidenzia, infatti, come il campione ossidato presenti una rapida riduzione del potenziale di libera corrosione nella prima ora di esposizione all'ambiente aggressivo passando da -400 mV/SCE ad un valore pressoché costante pari a -580 mV/SCE, molto vicino, quindi, a quello del materiale non trattato (-595 mV/SCE).

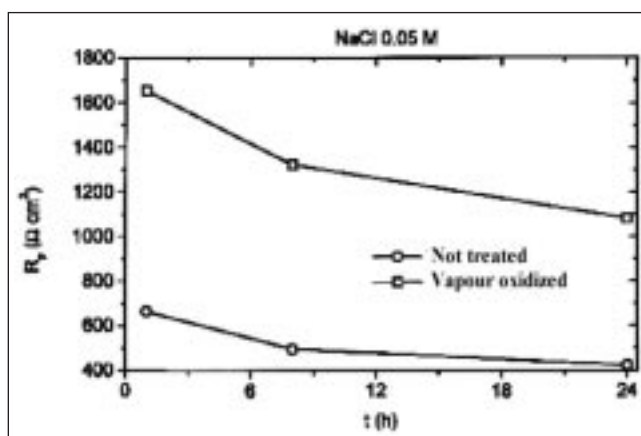
Fig. 13 - Misure di resistenza a polarizzazione prima e dopo trattamento a vapore.

Fig. 13 - Polarisation resistance measurement before and after steam treatment.

**Resistenza di polarizzazione.** La misura della resistenza di polarizzazione,  $R_p$ , è stata effettuata in funzione del tempo e l'andamento è riportato in figura 13. Si osserva come il valore di  $R_p$  presenti una progressiva diminuzione per effetto della reazione di dissoluzione del materiale metallico ad opera degli ioni Cl<sup>-</sup>. Tuttavia, i valori della resistenza di polarizzazione registrati per il campione ossidato si mantengono sempre più alti rispetto a quelli relativi al materiale non trattato. Poiché il valore di  $R_p$  risulta inversamente proporzionale alla velocità di corrosione si ha una ulteriore conferma dell'efficacia protettiva dello strato di magnetite presente sulla superficie del campione ossidato.

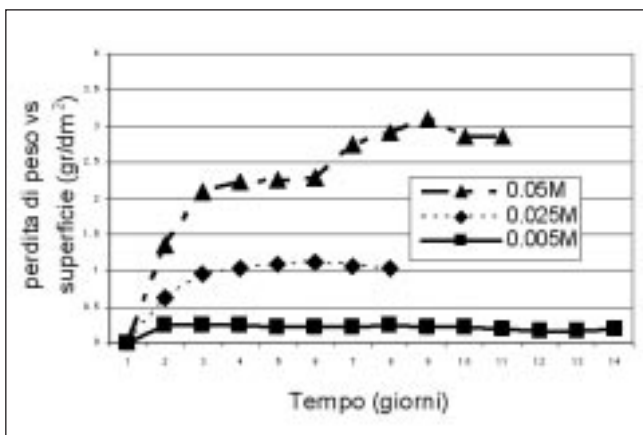
Fig. 15 - Misure di perdita di massa del materiale trattato a vapore in acido solforico a diverse concentrazioni.

Fig. 15 - Mass loss measurement on steam treated specimens in H<sub>2</sub>SO<sub>4</sub> solutions at different concentration.

Le prove di perdita in massa condotte in soluzioni di H<sub>2</sub>SO<sub>4</sub> 0.025 e 0.005 M evidenziano, nel caso del campione trattato a vapore (figura 15), una diminuzione della velocità di corrosione proporzionale alla concentrazione dell'acido (ad esempio dopo quattro giorni di esposizione si registra una velocità di corrosione pari a 2.22 g/dm<sup>2</sup>·giorno in soluzione 0.05M, 1.045 g/dm<sup>2</sup>·giorno in soluzione 0.025M e 0.235 g/dm<sup>2</sup>·giorno in soluzione 0.005M di H<sub>2</sub>SO<sub>4</sub>).
