# STUDIO DELL'EFFETTO DI TRATTAMENTI TERMOMECCANICI SULLA MICROSTRUTTURA DI FILI NiTi A MEMORIA DI FORMA MEDIANTE MICROSCOPIA TEM

A. Coda, L. L. Toia, G. Ischia, S. Gialanella

### EFFECT OF THERMOMECHANICAL TREATMENTS ON THE MICROSTRUCTURE OF NITI WIRES: A TEM STUDY

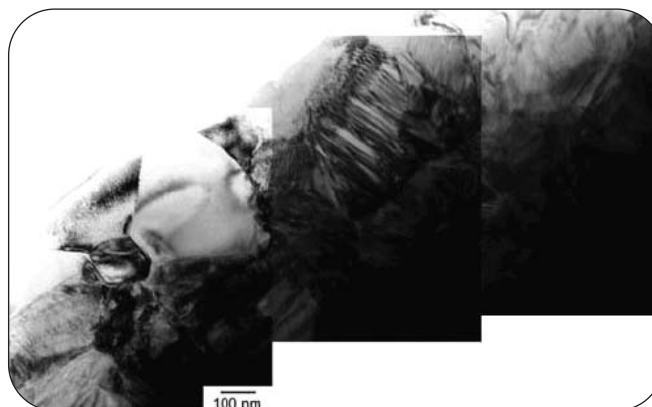
▲  
Fig. 21

**Filo B-educato procedura 3: veduta generale della lega.**

*Wire B-Training 3. General view of the alloy.*

La Fig. 21 fornisce una vista generale del filo NiTi risultante dalla procedura 3.

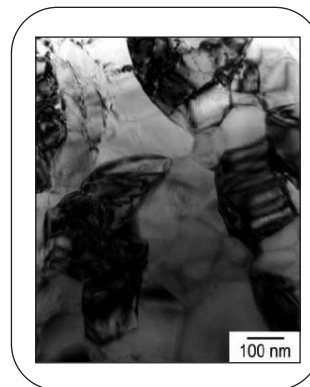
**Fig. 22**  
**Filo B-educato**  
**procedura 2: strutture dei grani e geminati. Dislocazioni sono visibili nelle zone di bordo grano e all'interno dei grani a formare sub-grani.**

*Wire B-Training 2. Grain and twin structures. Dislocations are visible in the grain boundary regions and inside the grains to form sub-grains and cells.*

Il filo educato secondo la procedura 2 (Fig. 22) mostra una struttura dei grani simile. Piuttosto differente è invece la situazione per quanto concerne la struttura delle dislocazioni. Infatti, questi difetti lineari appaiono non solo lungo i bordi grano, ma formano anche

domini all'interno dei grani stessi. Queste strutture possono certamente influenzare il movimento dei geminati durante il ciclaggio termico.

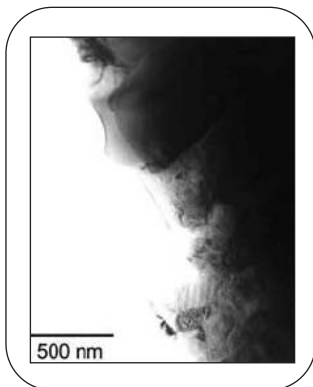
▲  
Fig. 24

**Filo B-educato procedura 2: inclusione di Ti<sub>3</sub>Ni<sub>2</sub>.**  
Wire B-Training 2. Ti<sub>3</sub>Ni<sub>2</sub> intermetallic inclusion.

Il problema delle inclusioni è sempre presente in tutti i campioni di filo B educato, utilizzati nelle indagini microscopiche. Il genere delle inclusioni è lo stesso di quello discusso finora. Come esempio, in Fig. 24 è riportato un grano del composto intermetallico Ti<sub>3</sub>Ni<sub>2</sub>.
